TEST #10

DEVICE #9

1 AUG 2000

1) BASELINE @ 24°C ; FILE: 0
2) FILE: 1 - START 15MIN SOAK @ 125°C.
3) FILE: 2 - END 15MIN SOAK @ 125°C.
4) FILE: 3 - END TEST

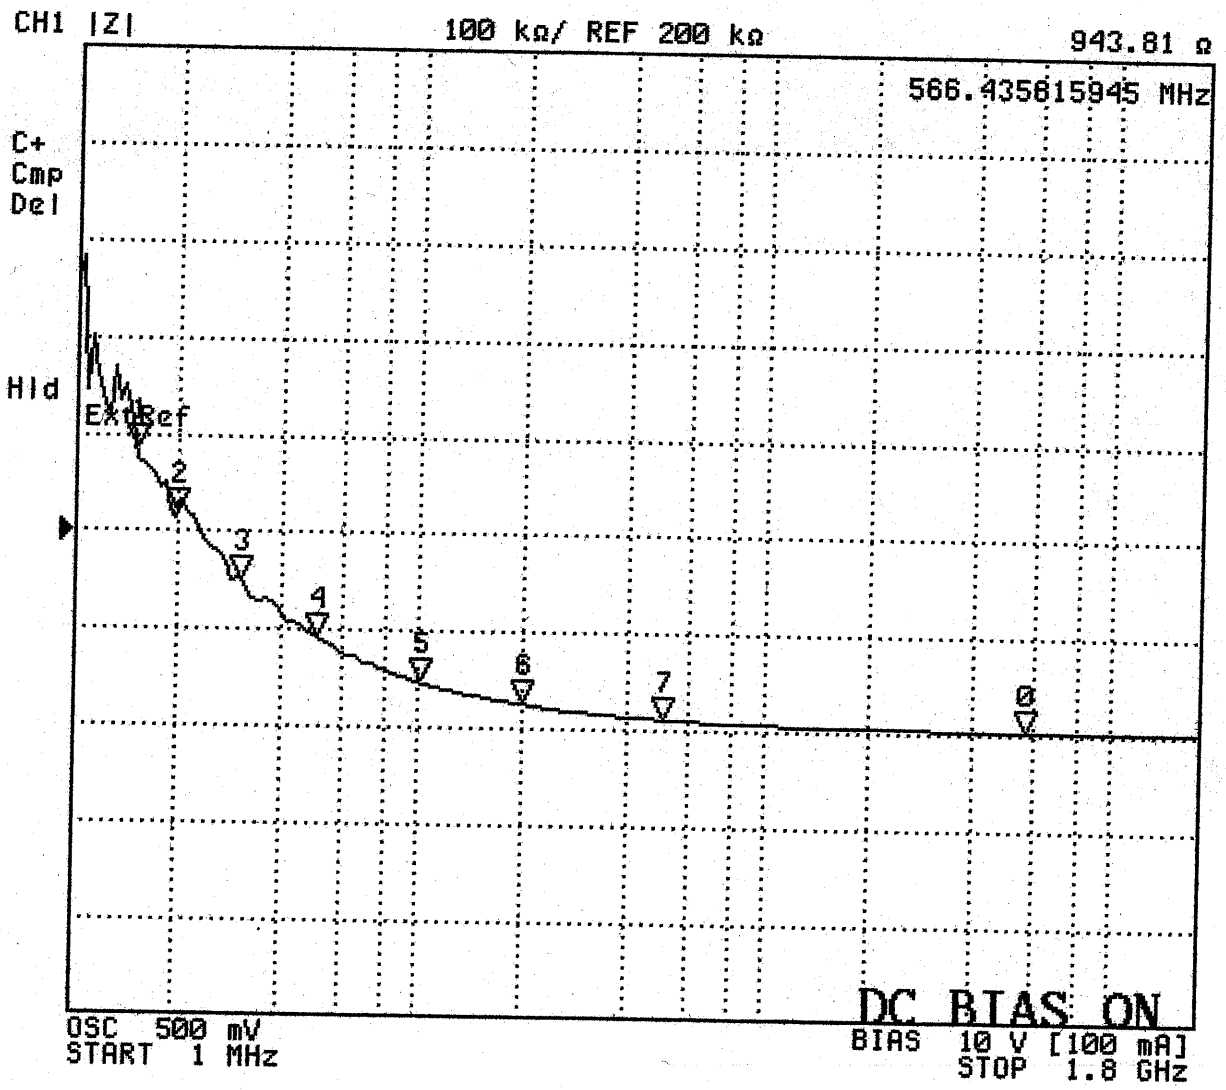
NOTE: 1) DEV # 9

2) FILE: 0

3) BASELINE @ 24°C

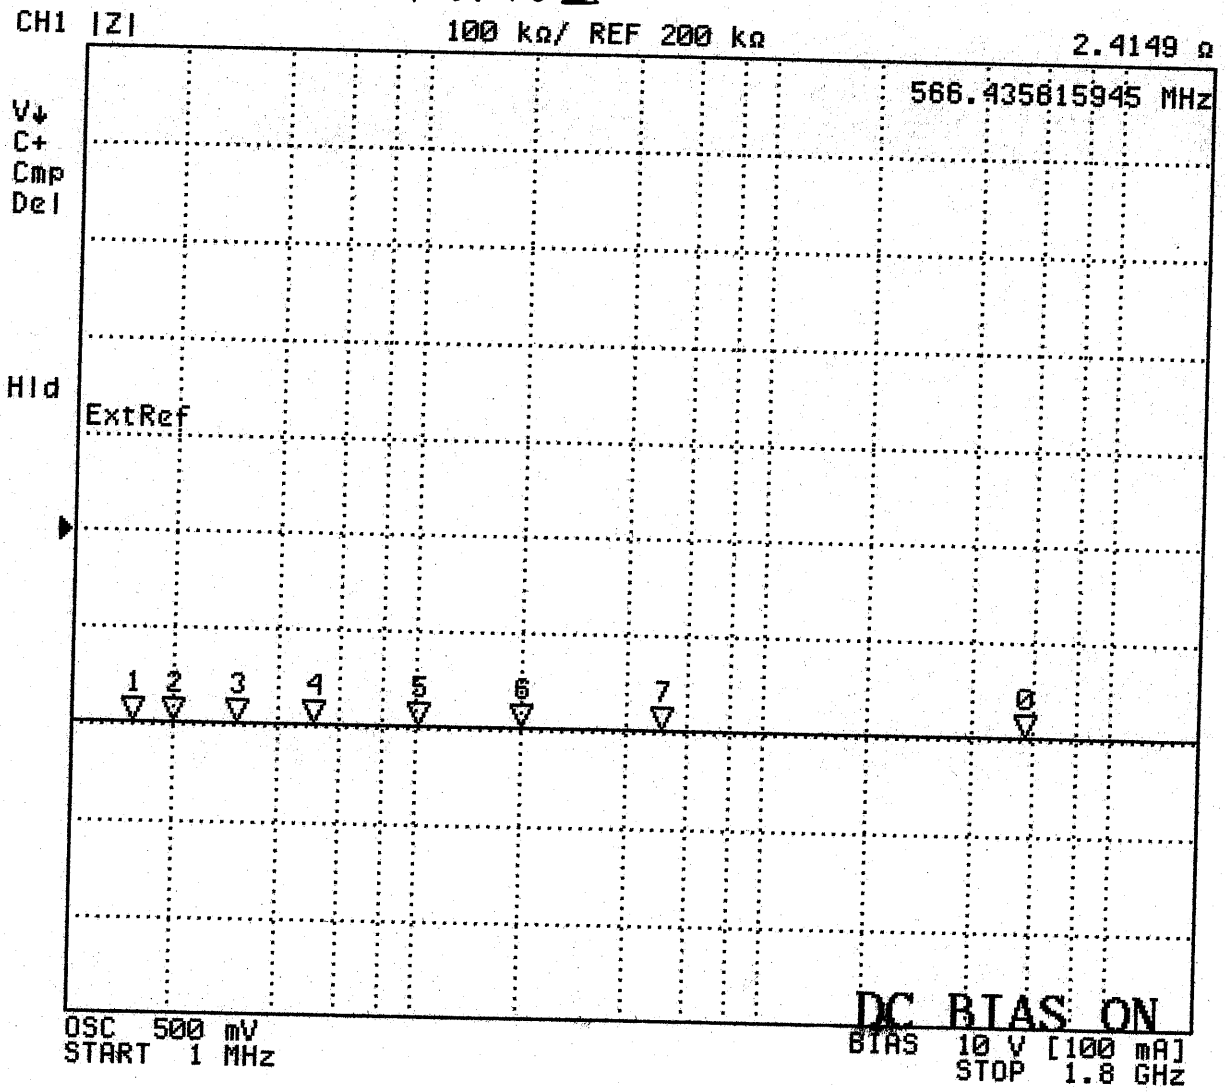
(3)

NOTE:
① DEV #9
② FLATLINED @ 124°C
③ 100 mA @ 10 V
④ R = 2.4 Ω @ 566 MHz
⑤ FILE: 1

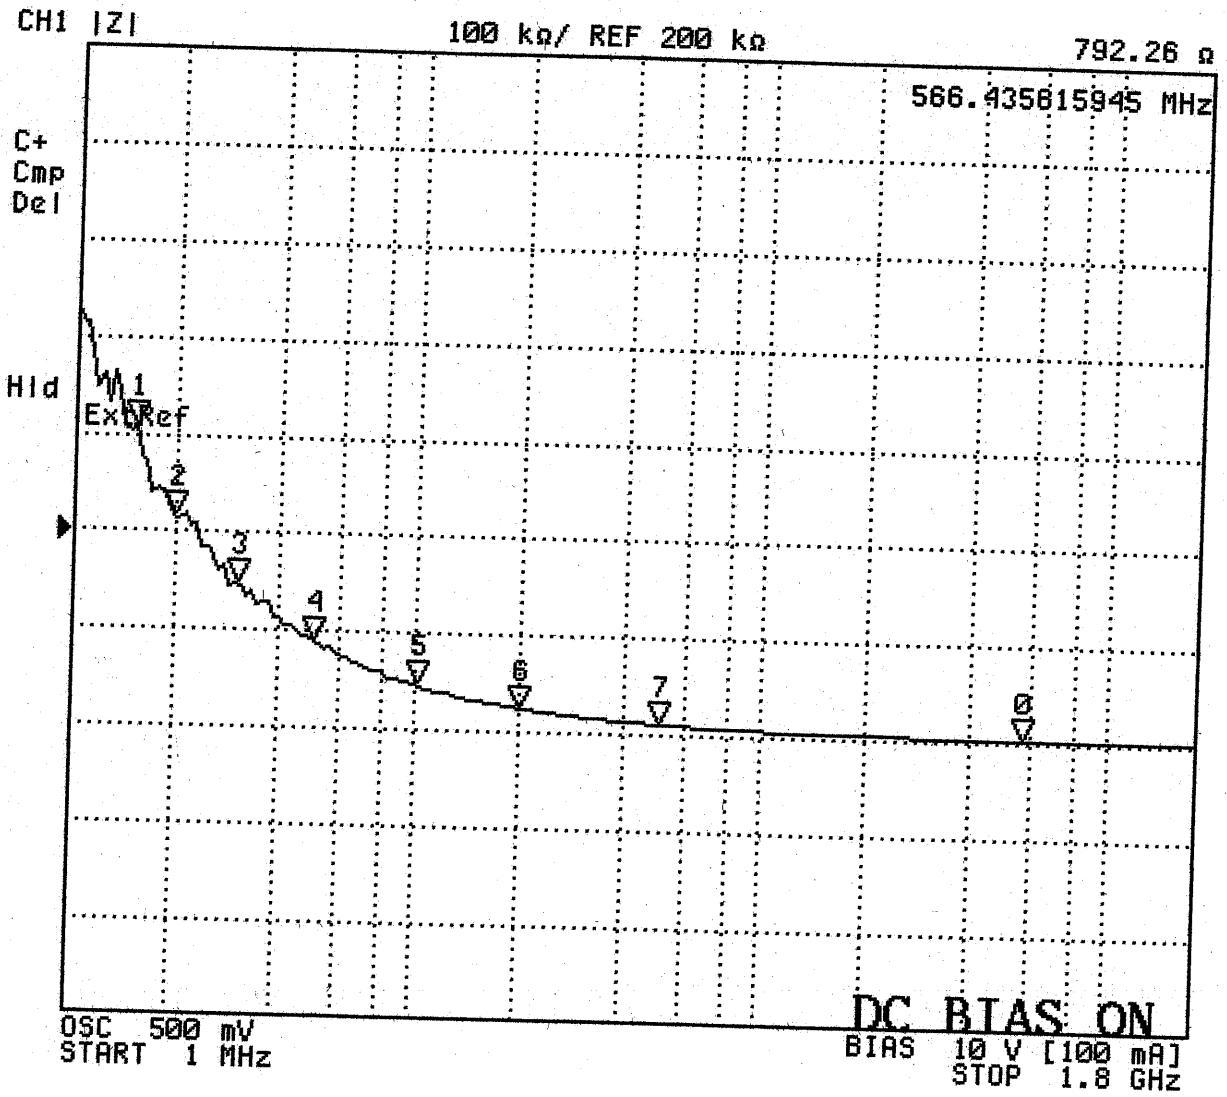
(4)

NOTE: ① DEV #9

② FUNCTIONAL AT 40°C.

③ 100 mA @ 10 V

④ R ≈ 792 Ω @ 566 MHz

⑤ FILE: 2

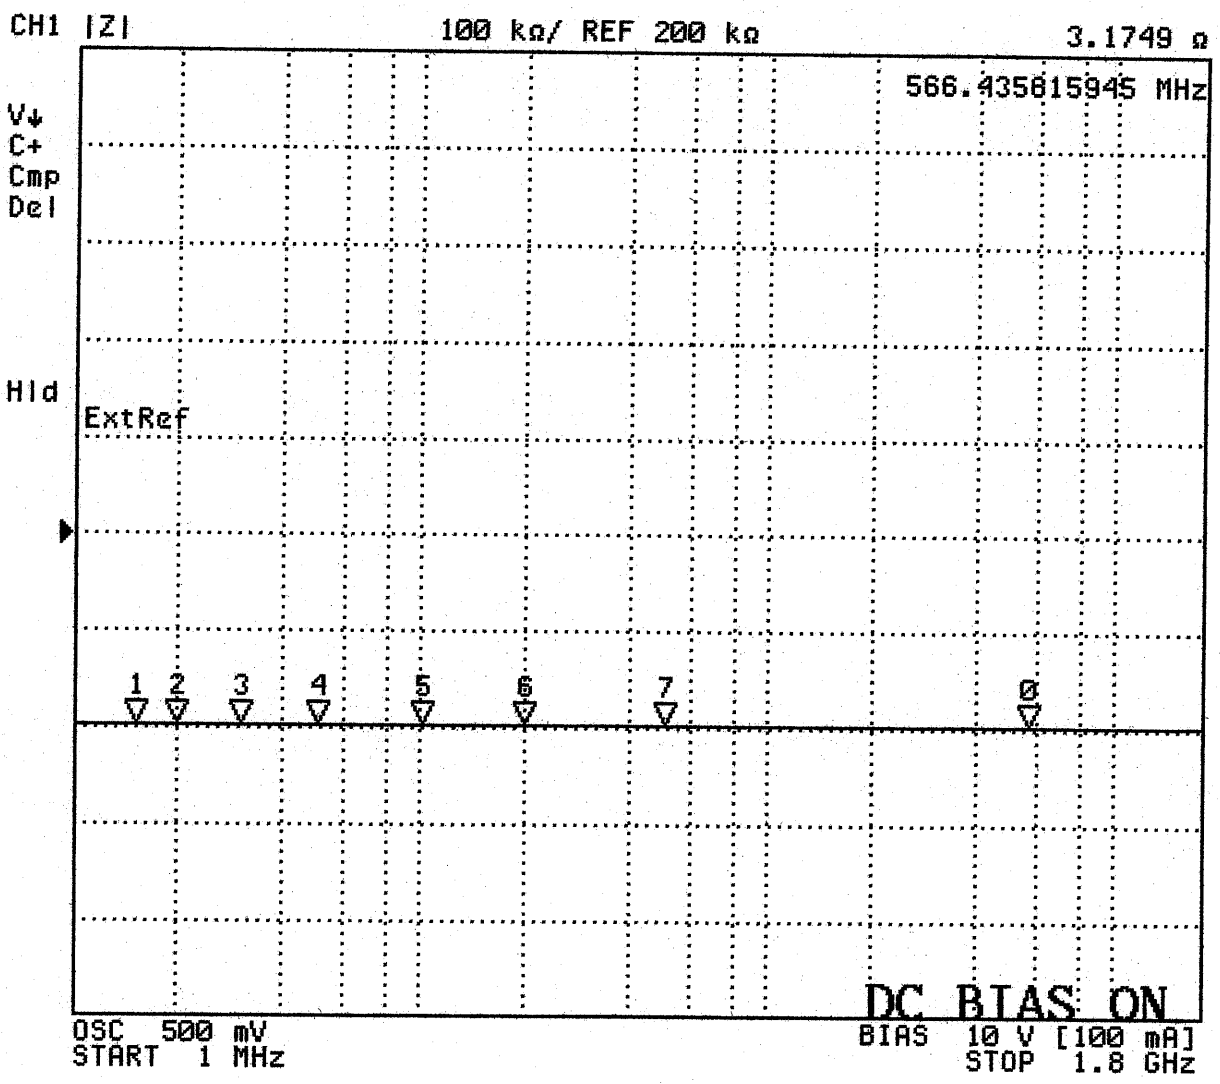
NOTE: ① DEV #9
② DISFUNCTIONAL AT 90°C
③ 100 mA @ 10V
④ R ≈ 3.2Ω @ 566 MHz
⑤ FILE: 3

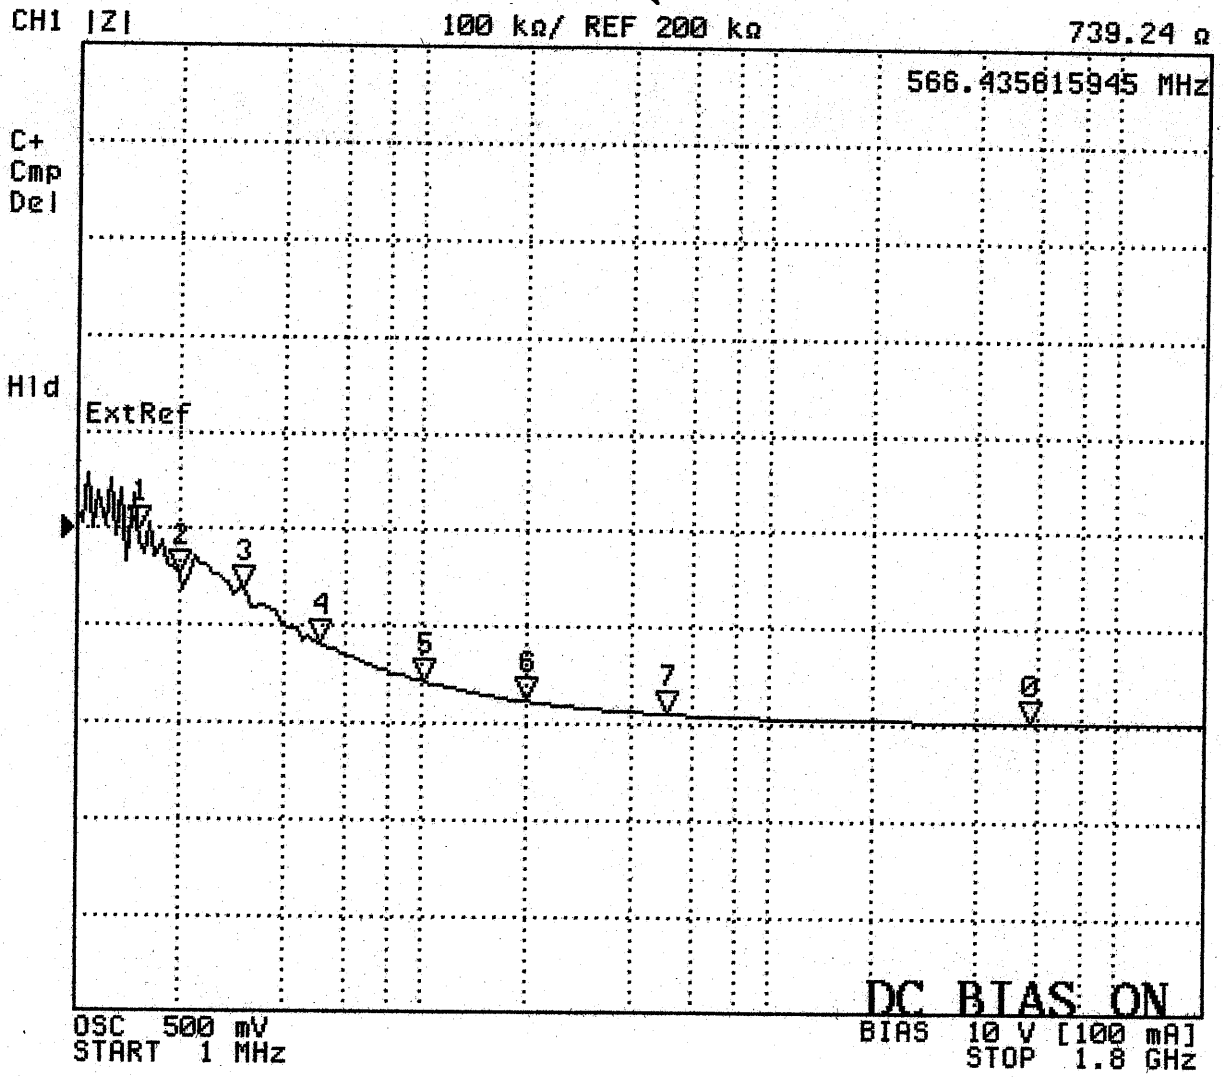
NOTE: ① DEV#9

② T=94°C DUT BECOMING NON-FUNCTIONAL.

③ FILE: 4

④ R ≈ 739Ω @ 566 MHz

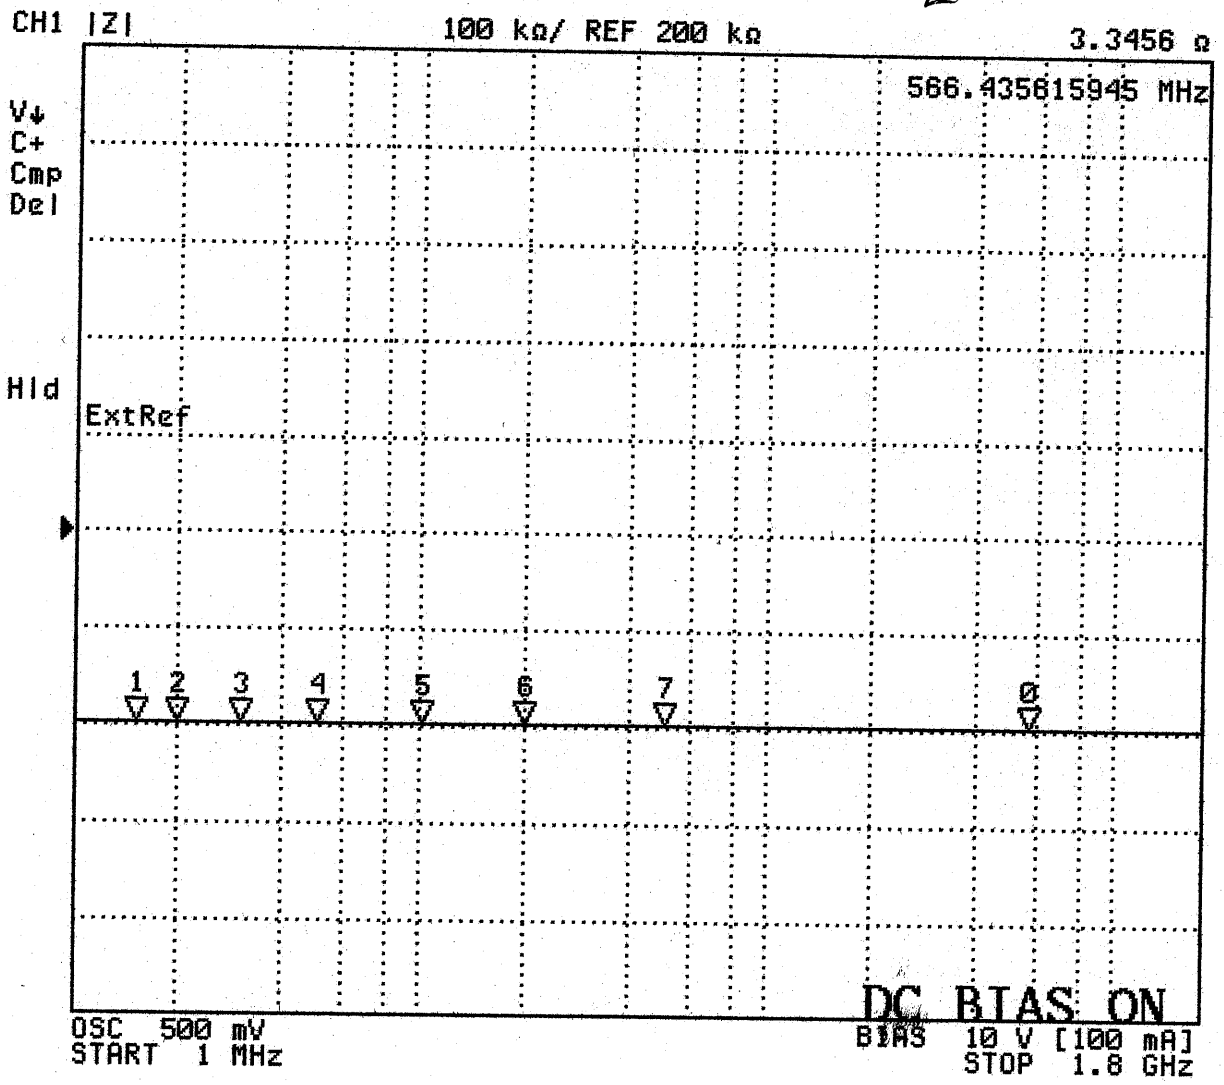
NOTE: ① DEV # 9

② T = 94°C ; NONFUNCTIONAL

③ FILE: 5

④ R = 3.3 Ω @ 566 MHz

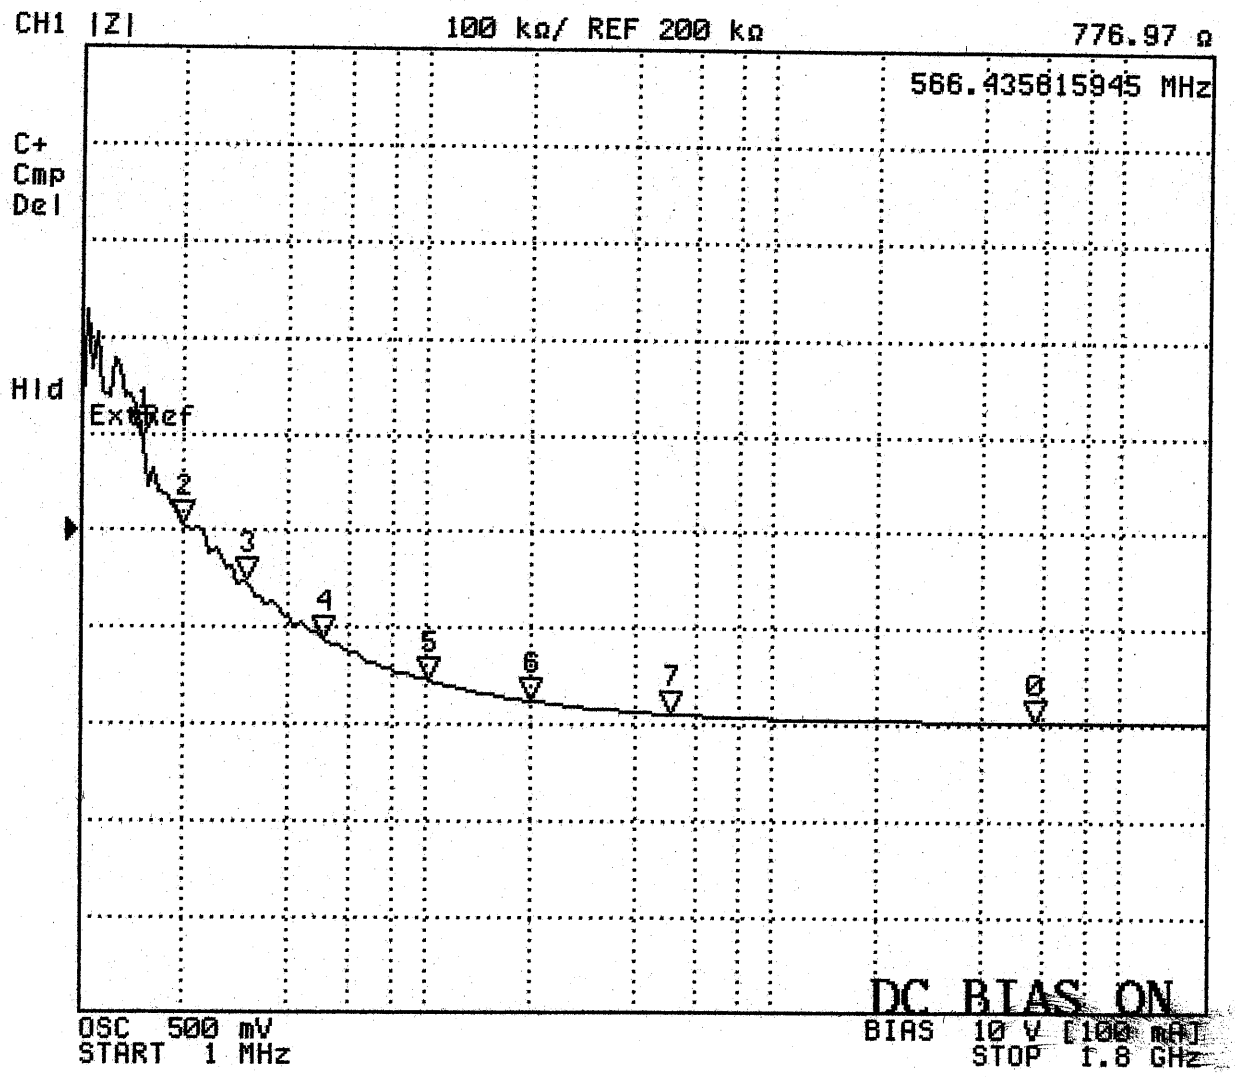
NOTE: ① DEV #9

② FUNCTIONAL @ T = 52°C

③ FILE : 6

④ R ≈ 777 Ω @ 566 MHz

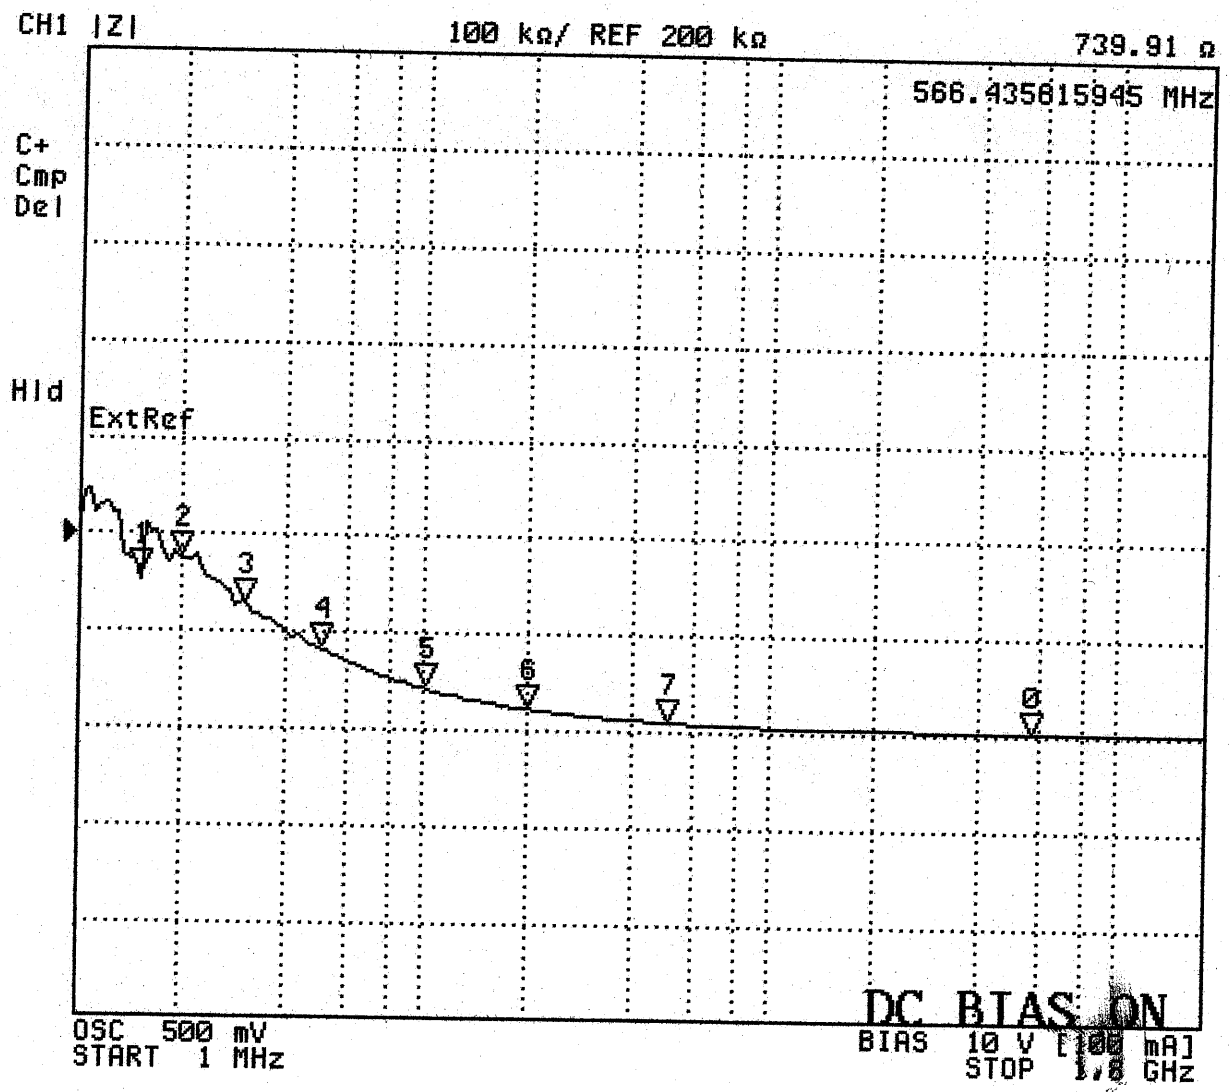
NOTE: (1) DEV#9

(2) FAILING AT T= 94°C TIME: 11:40

(3) FILE: 7

(4) R≅ 740Ω @ 566MHz

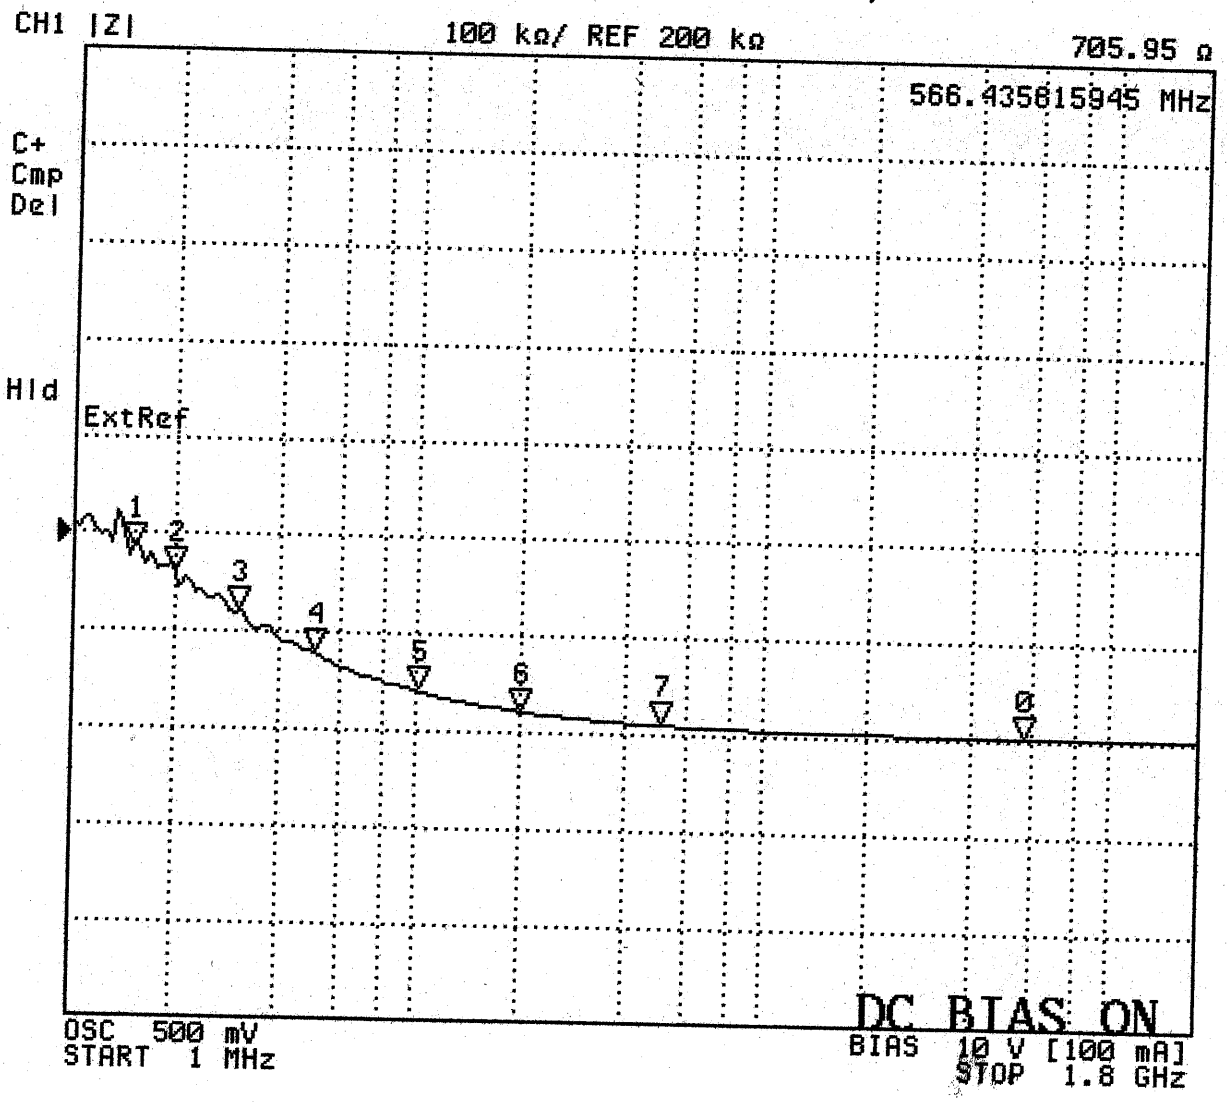
NOTE: ① DEV #9

② FAILING AT 95°C TIME: 11:43

③ FILE: 8

④ R ≃ 701 Ω @ 566 MHz

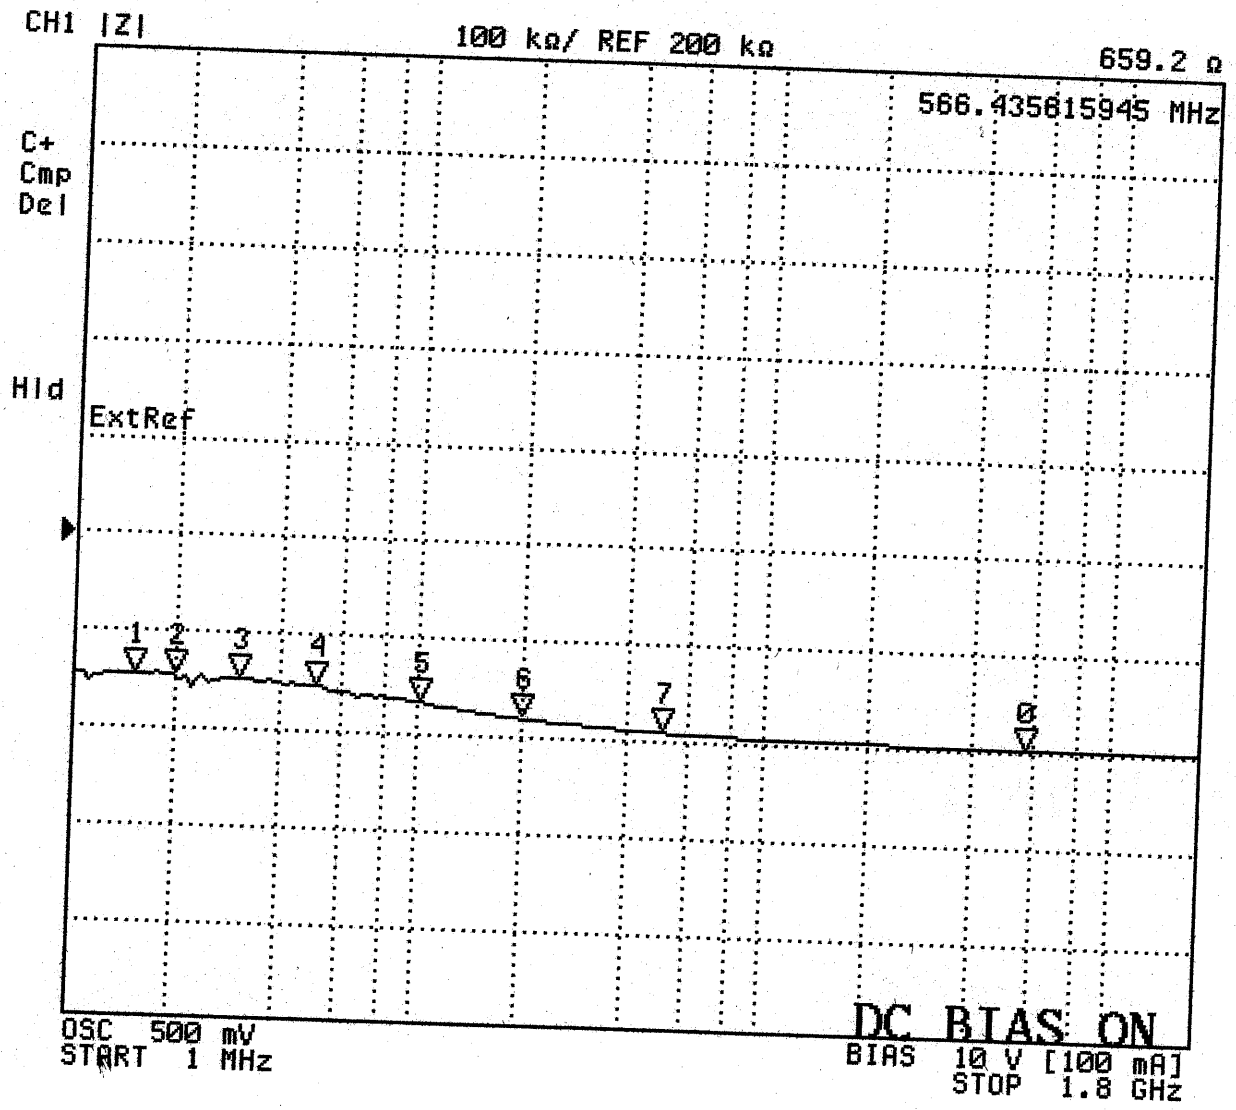
NOTE: ① DEV #9

② FAILING AT 95°C

③ FILE: 9

④ R ≈ 659 Ω @ 566 MHz

TIME: 11:45

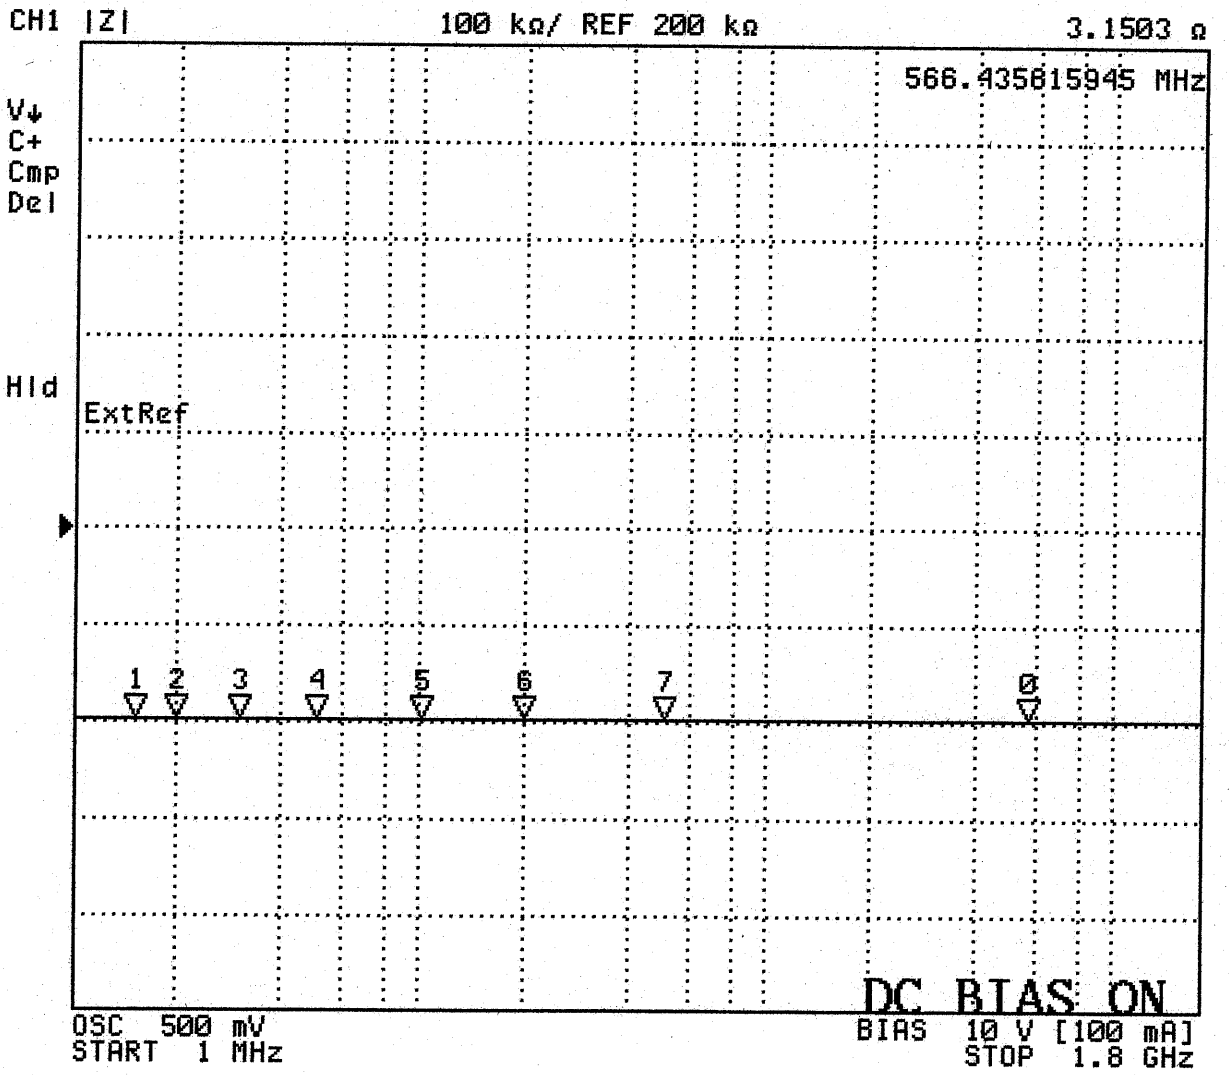
NOTE: ① DEV #9

② NONFUNCTIONAL AT 95°C TIME: 11:47

③ FILE: 10

④ R ≈ 3.2Ω AT 566MHz

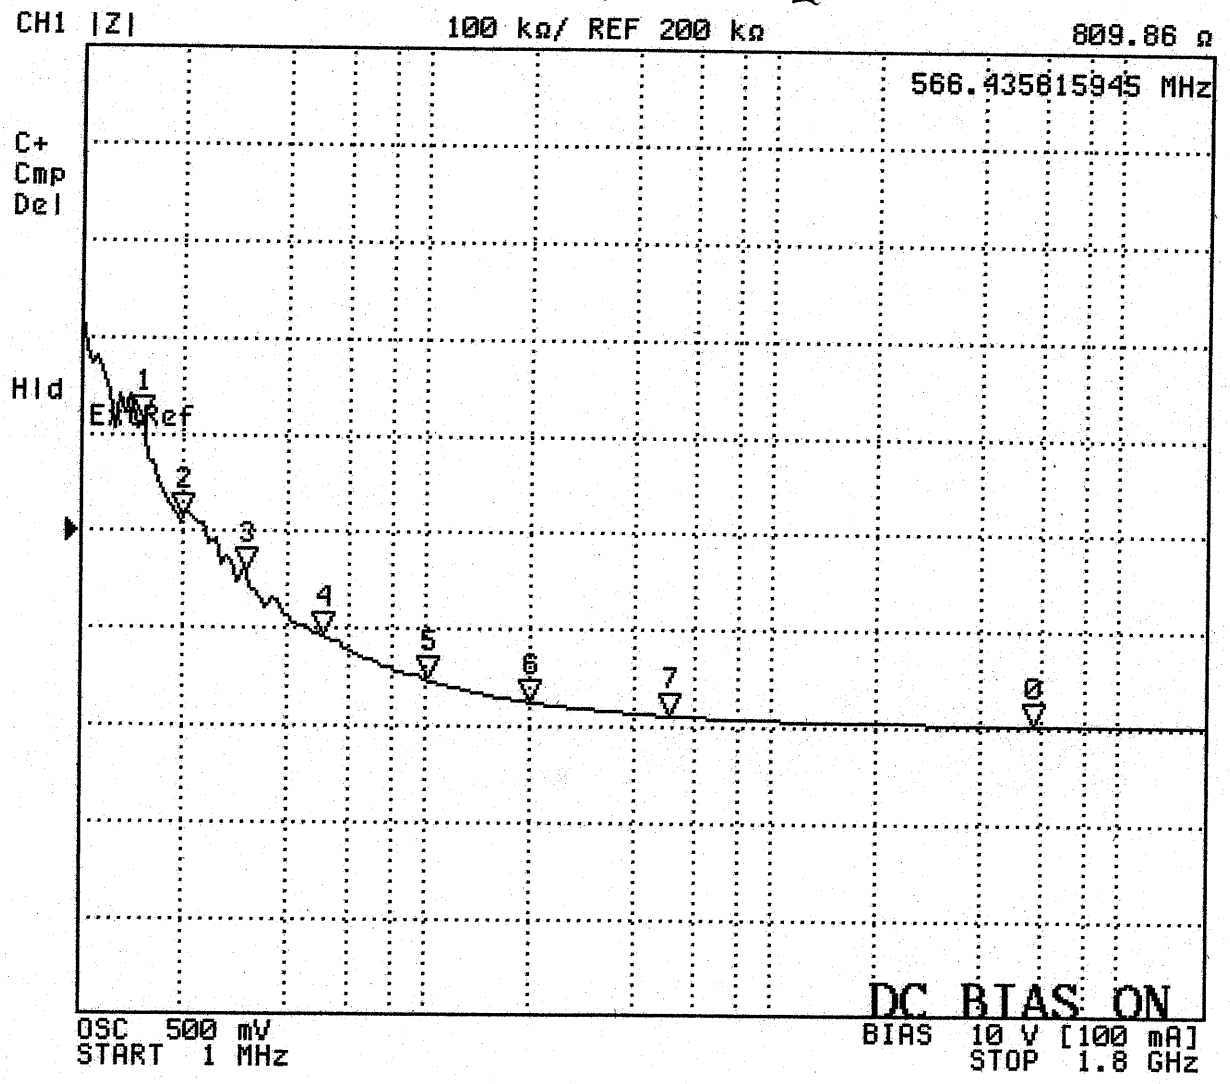
(13)

NOTE: ① DEVICE

② STARTING TO FUNCTION AT 40°C TIME: 12:45

③ FILE: 11

④ R ≈ 810 Ω @ 566 MHz

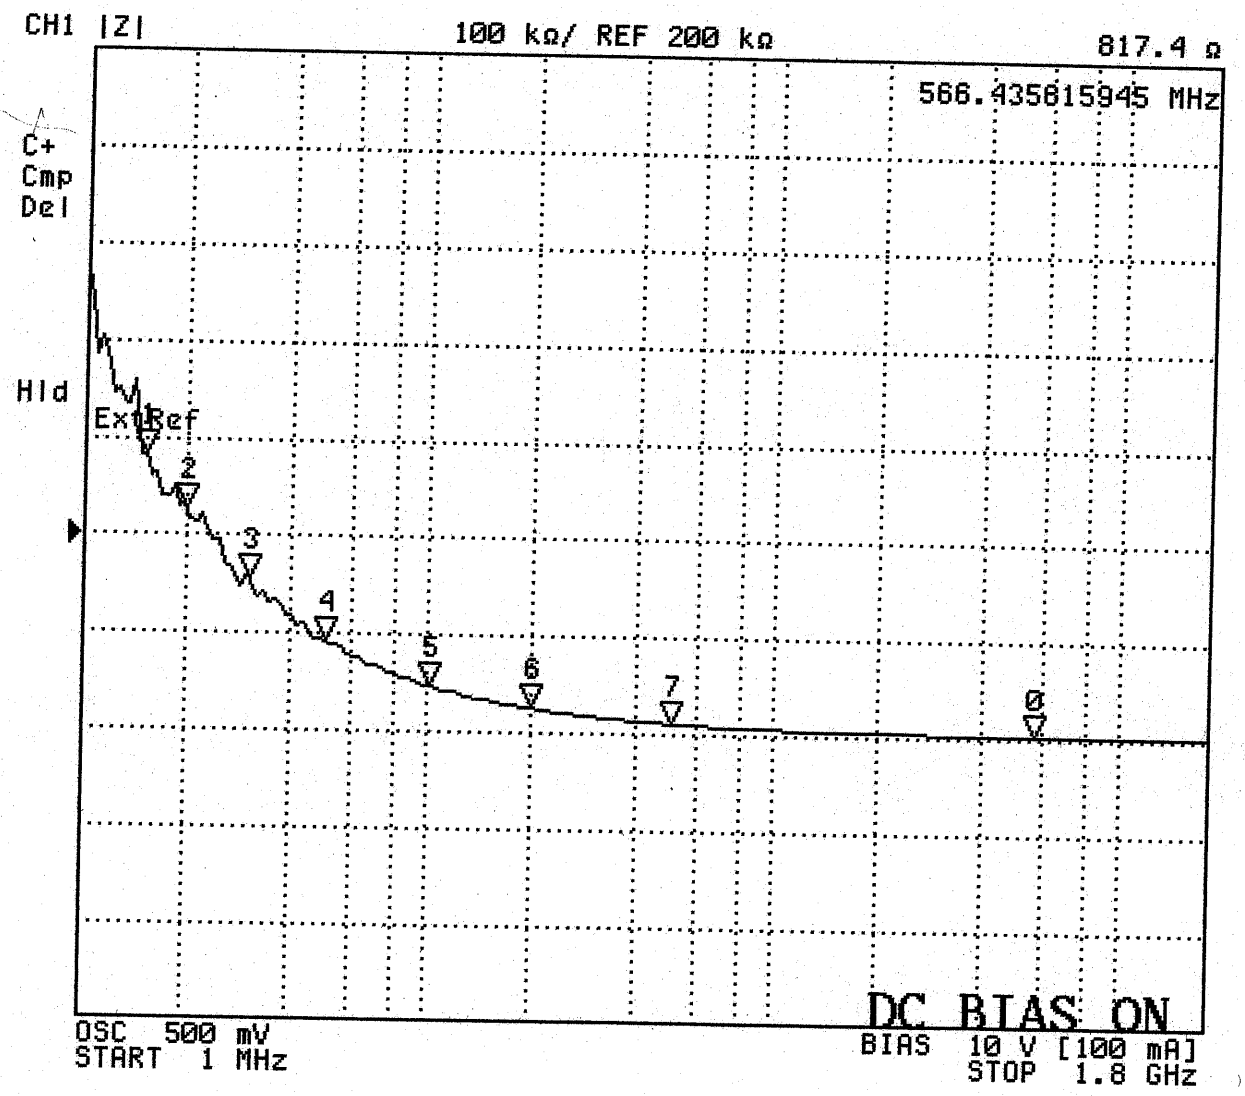
(14)

NOTE: ① DEV #9

② FULLY FUNCTIONAL AT 34°C : TIME: 12:47

③ FILE: 12

④ R2 817 Ω @ 566 MHz
